Endbericht

Zustandserfassung von Abwasser- pumpstationen und Sonderbauwerken sowie Ableitung des erforderlichen Handlungsbedarfs

ÖWAV KAN Forschungsprojekt

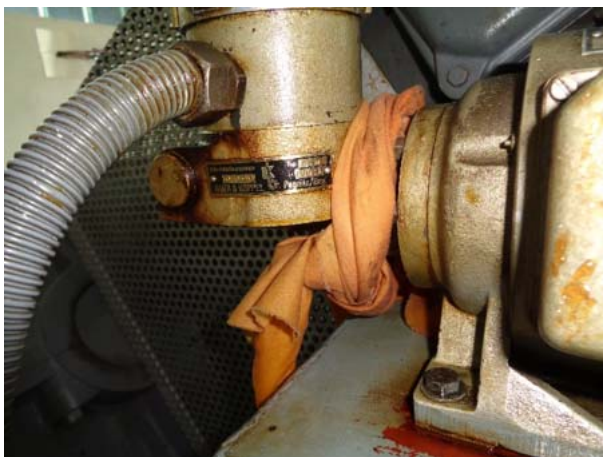
Abbildung 14 zeigt einen Schmierstoffaustritt bei einer Schneckenpumpe. Dieser Zustand fällt unter den Hauptkode „KAA“ (Ein-/Austritt von Medien, Ölwechsel). Als erste Charakterisierung wird „A“ (Schmierstoffaustritt) ausgewählt. Die zweite Charakterisierung ist „B“ (Fett sichtbar). Zusätzlich wird der Bereich „Schneckenpumpe“ angegeben. Demnach erhält man für diesen Zustand die Kodierung „KAA-A-B“ im Bereich „A“.

Zustandsüberprüfung: 06 Maschinell Zustand	
KAA: Ein- / Austritt von Medien, Ölwechsel	
Daten	
Charakterisierung 1	A: Schmierstoffaustritte
Charakterisierung 2	B: Fett sichtbar
Bereich	A: Schneckenpumpe

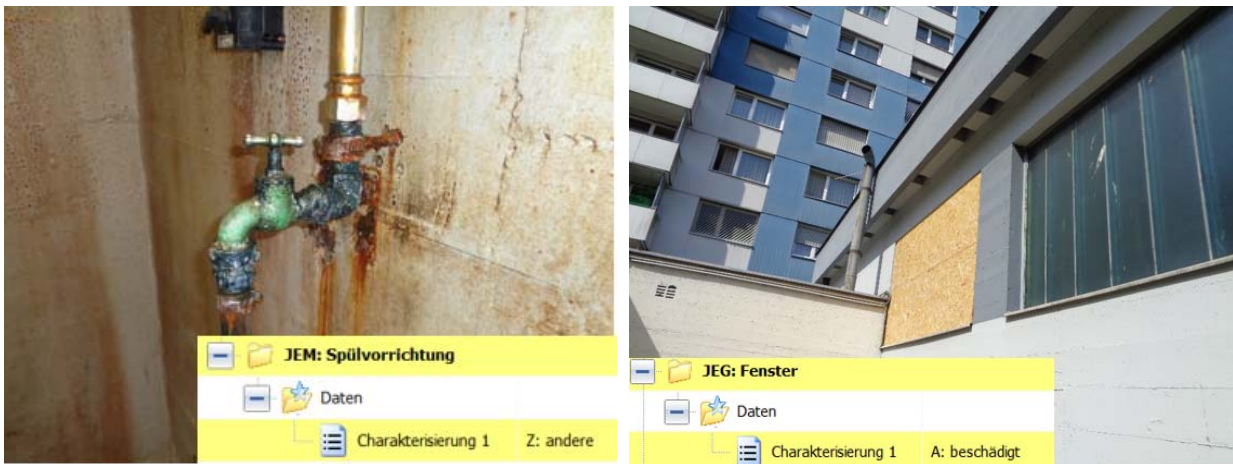
In Abbildung 15 ist eine korrodierte Aufhängung der Spülvorrichtung ersichtlich. Als erste Charakterisierung für Spülvorrichtung gibt es „A-beschädigt“ oder „Z-andere“. In diesem Fall wurde für die Korrosion der Zustand „Z“ ausgewählt. Eine weitere Charakterisierung gibt es nicht. Somit gilt für diesen Zustand die Kodierung JEM-Z. Im rechten Bild wird für die Untersuchungszwecke ein beschädigtes Fenster angenommen. Die Abdeckung mittels Spannplatten dient vorübergehend zur Lärminderung. Die Kodierung von beschädigten Fenstern ergibt JEG-A.

Abbildung 15: Korrodierte Aufhängung der Spülvorrichtung (links) und ein beschädigtes Fenster des Betriebsgebäudes (rechts).

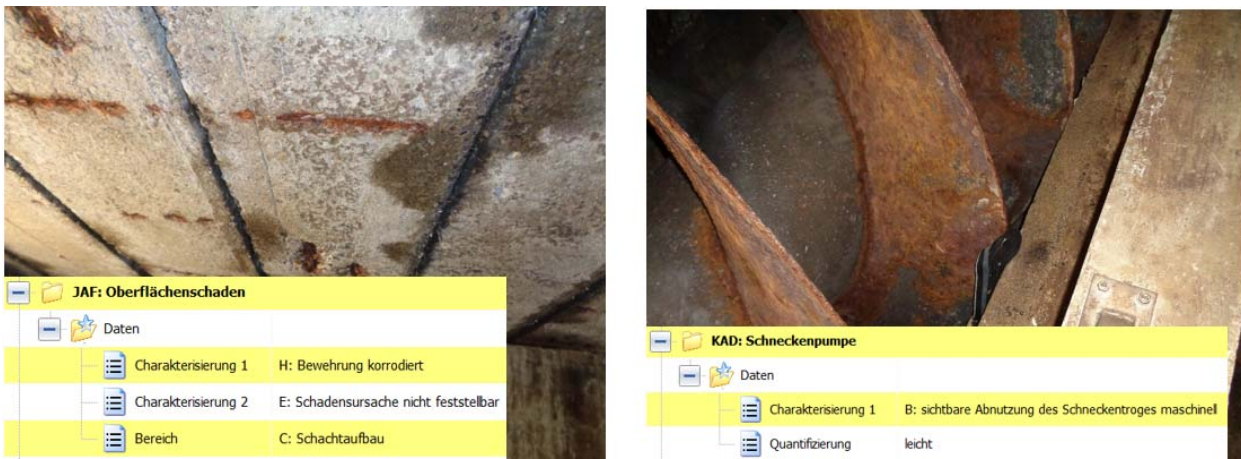
Im Zuge der Begehung des Unterflurbauwerks waren Oberflächenschäden an der Decke, korrodierte Bewehrung, erkennbar (siehe Abbildung 17). Der Zustand wurde mit der Kodierung „JAF-H-E“ (Oberflächenschaden–Bewehrung korrodiert–Schadensursache nicht feststellbar) im Bereich „C“ (Schachtaufbau) beschrieben. Im rechten Bild wird eine leichte Abnutzung des Schnecken troges abgebildet, das aufgrund des zwischen der Schneckenpumpe und dem Trog befindlichen Stofffetzens und aus Betriebserfahrung des Personals erfasst wurde. Die Kodierung lautet somit „KAD-B“ (Schneckenpumpe–sichtbare Abnutzung des Schnecken troges maschinell) mit der Quantifizierung „leicht“.

Abbildung 17: Oberflächenschäden (links) und Abnutzung des Schneckenrotors (rechts).

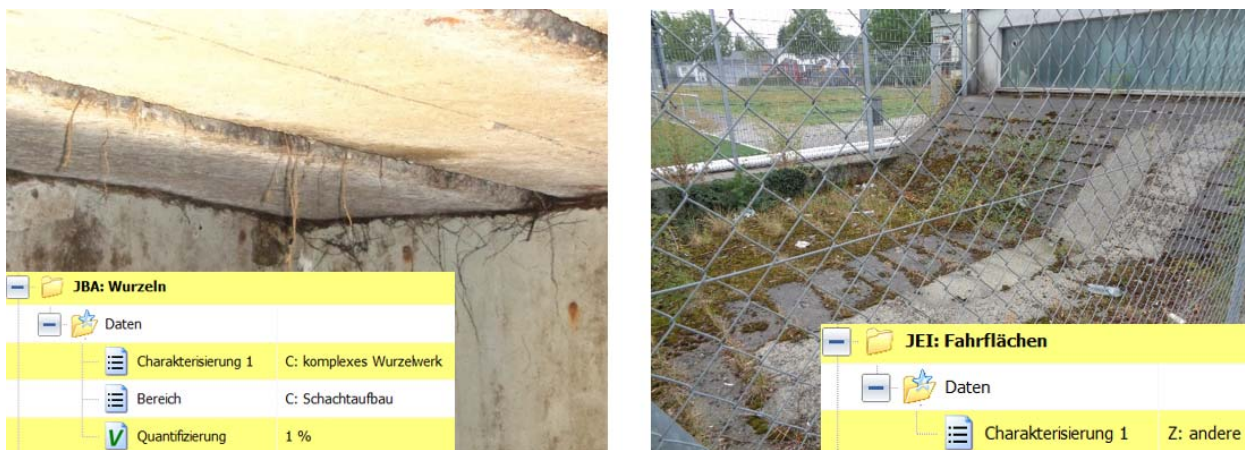
Abbildung 18: komplexer Wurzeleinwuchs (links) und Vegetation oberhalb des Unterflurbautes (rechts).

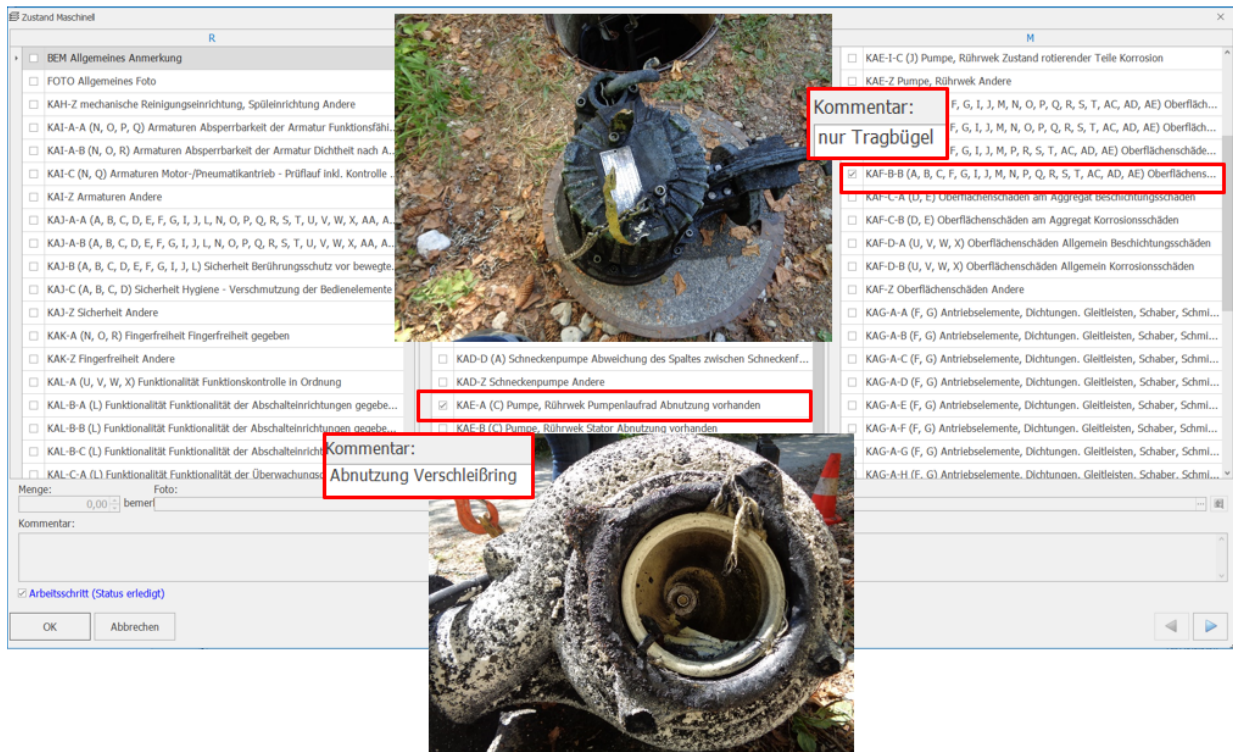
Nach dem Herausziehen der Pumpen wurde zunächst ein fehlender Tragbügel einer Pumpe festgestellt (sh Abbildung 22 oben). Eine bestimmte Kodierung ist nicht vorhanden. Dieser Zustand wird unter „KAF-B-B“ (Oberflächenschaden–im Abwasser-/Wasserbereich–Korrosionsschaden) kategorisiert und mit dem Kommentar „nur Tragbügel“ angemerkt. Im unteren Foto wird die Abnutzung des Verschleißringes mit „KAE-A“ (Pumpe, Rührwerk-Pumpenlaufrad Abnutzung vorhanden) und der Anmerkung „Abnutzung Verschleißring“ dokumentiert.

Abbildung 22: Fehlender Tragbügel einer Pumpe (oben) und Abnutzung des Verschleißringes (unten).

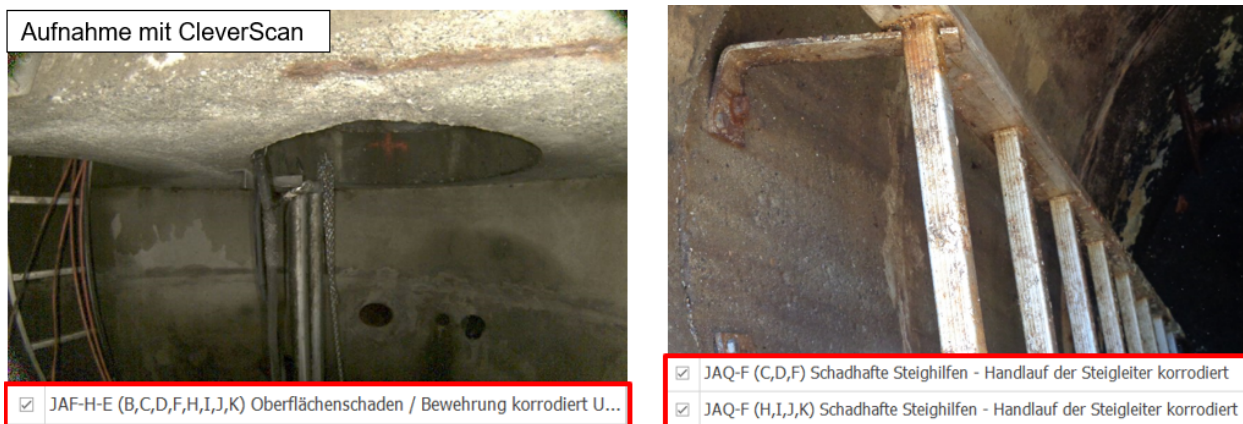
Abbildung 23 (links) zeigt eine Aufnahme mit der CleverScan, in dem eine korrodierte Bewehrung an der Decke des Schachtes erkennbar ist. Mit einer Inspektion von der Schachtdeckeloberkante war dies zunächst nicht möglich. Die Kodierung lautet „JAF-H-E“ (Oberflächenschaden-Bewehrung korrodiert-Schadensursache nicht feststellbar). Im rechten Bild wurde eine korrodierte Steigleiter aufgenommen. Als Beispiel werden hier die Kodierung des korrodierten Handlaufs „JAQ-F“ (Handlauf der Steigleiter korrodiert) angeführt.

Abbildung 23: Korrodierte Bewehrung (links) und korrodierte Handlauf der Steigleiter (rechts).

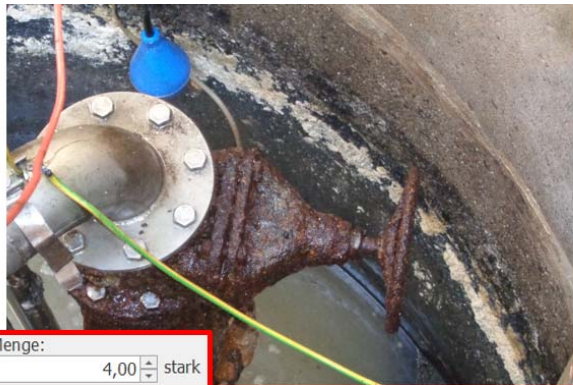
Ein stark korrodiertes Schieber (siehe Abbildung 24 links) wurde mit „KAF-A-B“ (Oberflächenschaden-im Luftbereich-Korrosionsschäden) definiert. Die Quantifizierung ist „stark“ und wurde im Feld „Menge“ mit der zugewiesenen Numerik aus Tabelle 14 - „4“ - eingetragen. Im rechten Bild sind Fettablagerungen im Pumpensumpf sichtbar, das mit „JBB-B“ (Anhaftende Stoffe-Fett) kodiert wurde.

Menge: 4,00 stark

KAF-A-B (A, B, C, F, G, I, J, M, N, O, P, Q, R, S, T, AC, AD, AE) Oberfläch...

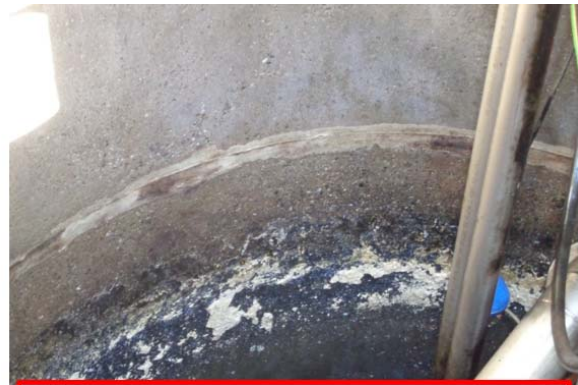
JBB-B (A,B,C,D,E,F,G,H,I,J,K) Anhaftende Stoffe Fett

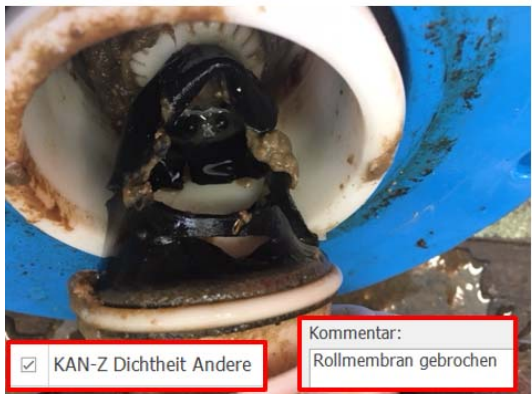
KBF-C (N, P, Q) Verschmutzung, Rückstände innere Verschmutzung vorhanden

Abbildung 25: Inventarisierung und Darstellung des Bauwerkes sowie Verschmutzung und undichte Teile eines Be- und Entlüftungsventils.

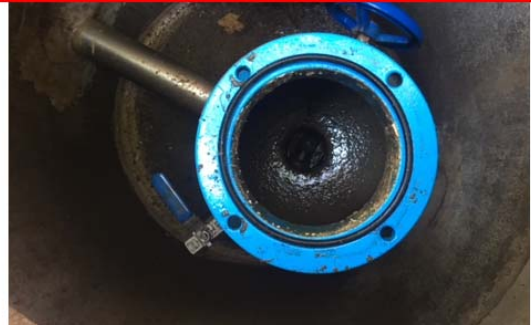
KAN-Z Dichtheit Andere

Kommentar:
Rollmembran gebrochen

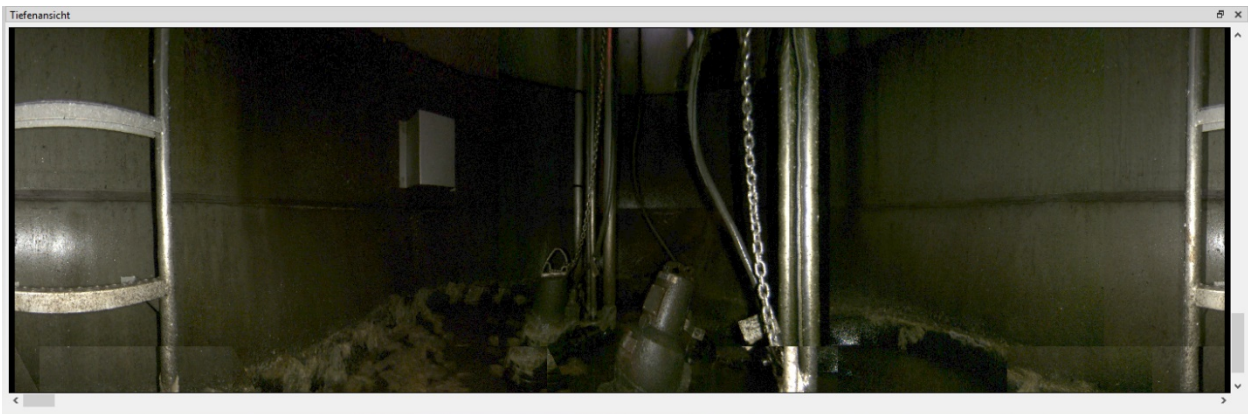
zentrierte Scanvorgang zurückgeführt werden. Ablagerungen sowie anhaftende Stoffe wie Fett an der Schachtwand sind erkennbar.

Abbildung 31: Beispiel einer CleverScan-Aufnahme - Tiefenansicht des Pumpensumpfes.

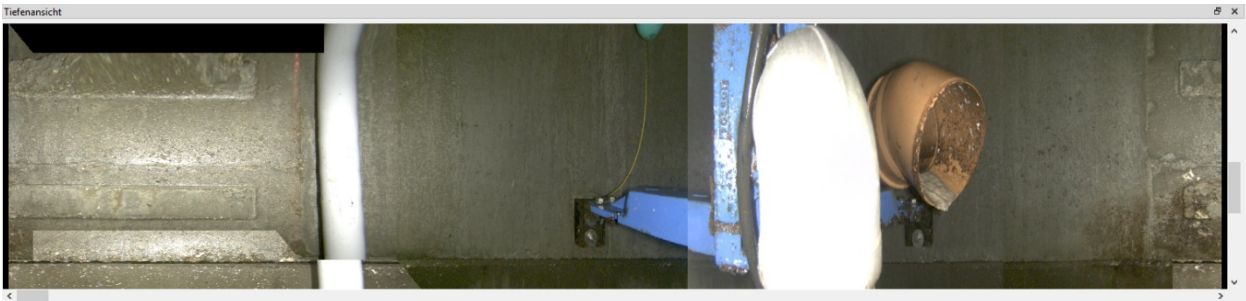
Abbildung 34 zeigt den Zu- und Ablauf des Pumpwerkes. Im Pumpensumpf sind die üblichen anhaftenden Fette ersichtlich.

Abbildung 34: Beispiel einer CleverScan-Aufnahme – Tiefenansicht des Zu- und Ablaufs.
