Endbericht

Zustandserfassung von Abwasser- pumpstationen und Sonderbauwerken sowie Ableitung des erforderlichen Handlungsbedarfs

ÖWAV KAN Forschungsprojekt

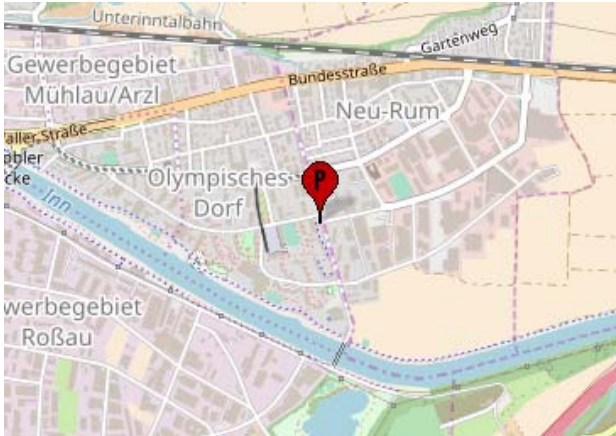
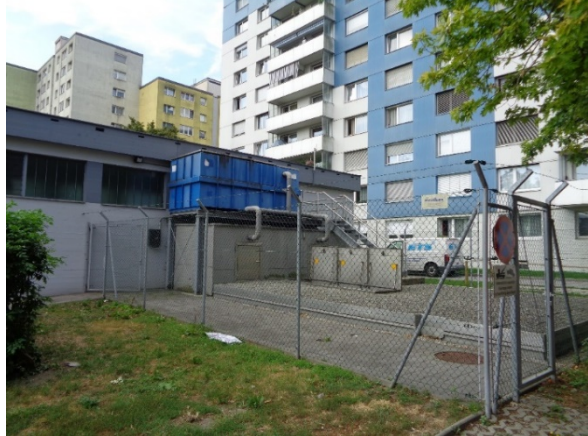
Abbildung 13 zeigt den Standort des PW Kugelfangweg im Basemap über *mSys.Service*, das mit „P“ markiert ist (links), und vor-Ort (rechts). Dieser besteht aus einem Hochbauteil und einem Unterflurbau für die Schneckenpumpen sowie einer Biofilteranlage.

Abbildung 13: Standort des PW Kugelfangweg im *mSys.Service* (links) und vor-Ort (rechts).

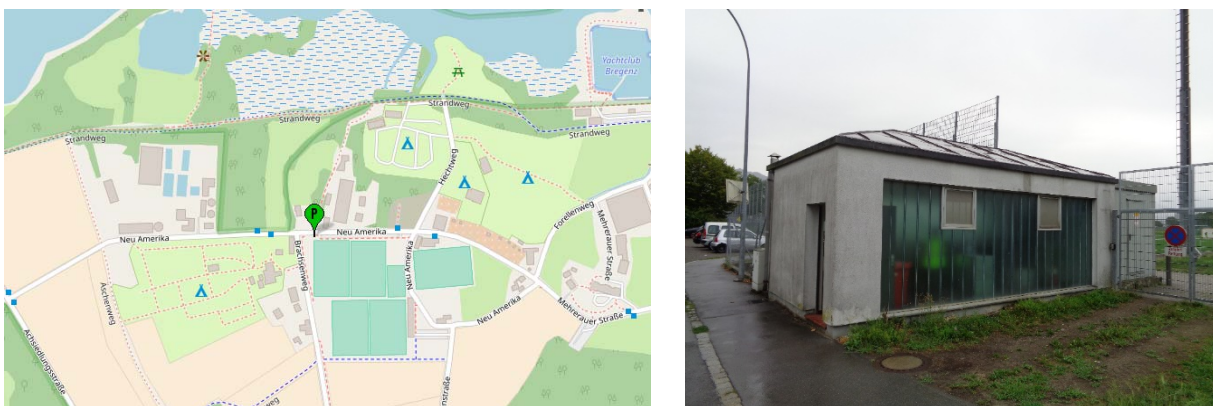
Abbildung 16: Standort des PW Neu Amerika im mSYS.Service (links) und vor-Ort (rechts).

Abbildung 16 zeigt den Standort des PW Neu Amerika im Basemap über *mSys.Service*, das mit „P“ markiert ist (links), und vor-Ort (rechts). Dieses besteht aus einem Hochbauteil und einem Unterflurbau für Schneckenpumpen.

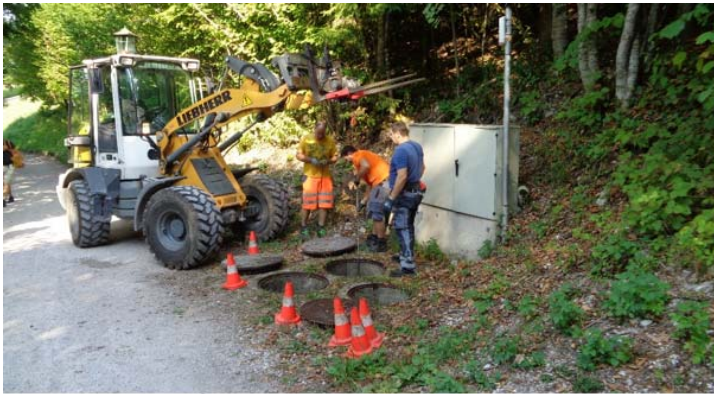
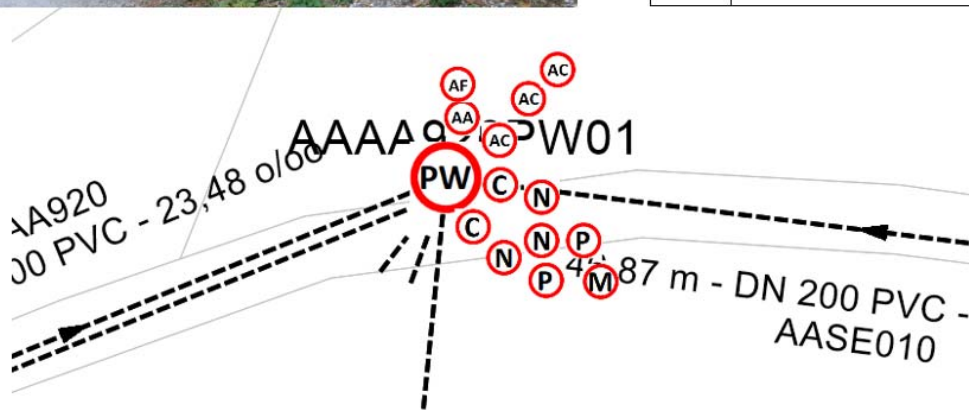
Die Lage des besichtigten Pumpwerkes sowie die zu- und ablaufenden Haltungen wurden aus dem Leitungsinformationssystem ins *BaSYS Mobile* exportiert. Das Symbol „PW“ in Abbildung 21 stellt das Schachtbauwerk dar. Die Anlagenteile wurden vor-Ort inventarisiert und mit eigenen Symbolen dargestellt. Demnach sind zwei Pumpen mit dem Symbol „C“ installiert, die mit Absperrarmaturen „N“ und Rückschlagventile „P“ ausgestattet sind. Zudem sind drei Niveaumessungen „AC“ zum Ein-/Ausschalten der Pumpen montiert. Die Schaltanlage „AA“ befindet sich im Freien neben den Schachtdeckeln.

Abbildung 21: Grafische Darstellung der APS mit Inventarisierung der Anlagenteile des Pumpwerkes vor-Ort.

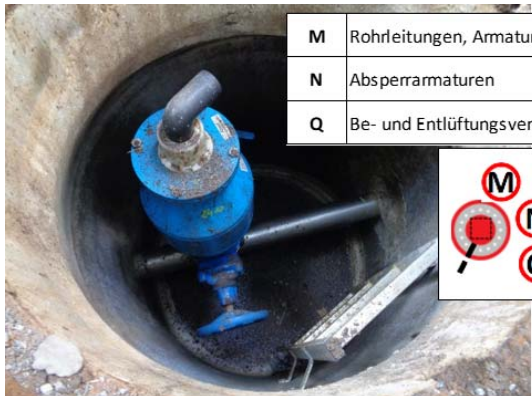
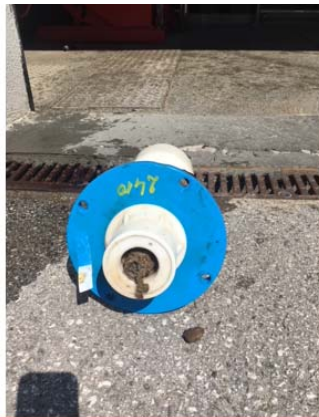
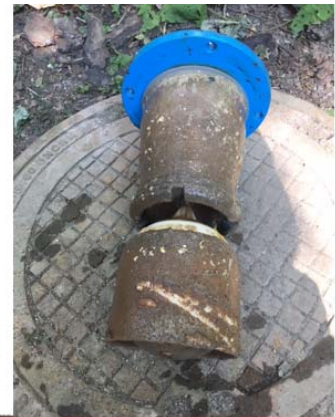
Wie beim vorigen Bauwerk wurde auch beim Be- und Entlüftungsventil zunächst die Inventarisierung durchgeführt. Anschließend wurde das Ventil im Betrieb beobachtet. Dabei ist ein Austritt von Abwasser aus dem Entlüftungsrohr aufgefallen. Aufgrund dessen wurde das Ventil ausgebaut und zerlegt, wobei eine Verschmutzung im Inneren des Gehäuses ersichtlich war (siehe Abbildung 25). Diese wurde mit „KBF-C“ (Verschmutzung, Rückstände-innere Verschmutzung vorhanden) definiert. Die Verschmutzung ist auf die gebrochene Rollmembran zurückzuführen, welches mit „KAN-Z“ (Dichtheit-andere) dokumentiert wurde.

KBF-C (N, P, Q) Verschmutzung, Rückstände innere Verschmutzung vorhanden

Abbildung 25: Inventarisierung und Darstellung des Bauwerkes sowie Verschmutzung und undichte Teile eines Be- und Entlüftungsventils.

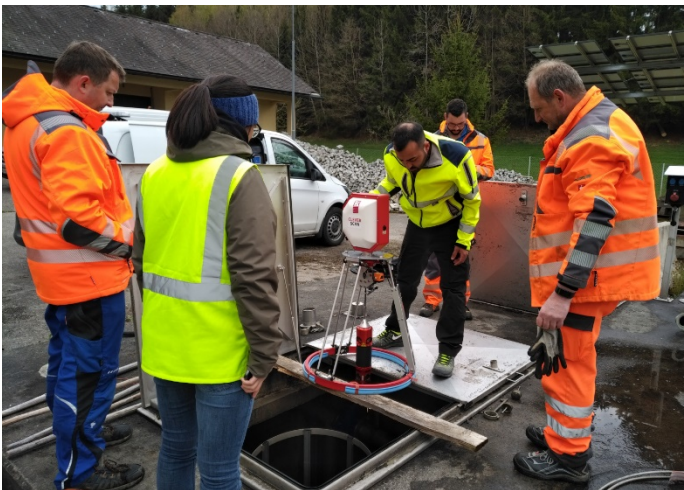
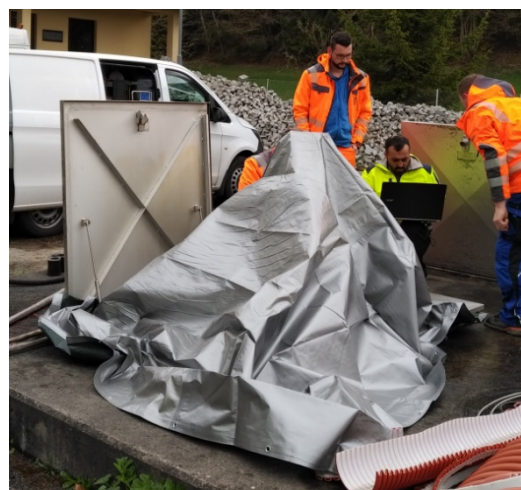
Der rechteckige Maschinenraum hat Abmessungen von 3,55 m x 2,8 m und keine herkömmliche runde Abdeckung. Wie zuvor bereits erwähnt, wurden Hilfsmittel, wie eine Holzlatte und Abdeckplane eingesetzt, um einen Scanvorgang zu ermöglichen.

Abbildung 26: Aufstellung der CleverScan mit einer Holzlatte (links) und einer großen Abdeckplane (rechts).

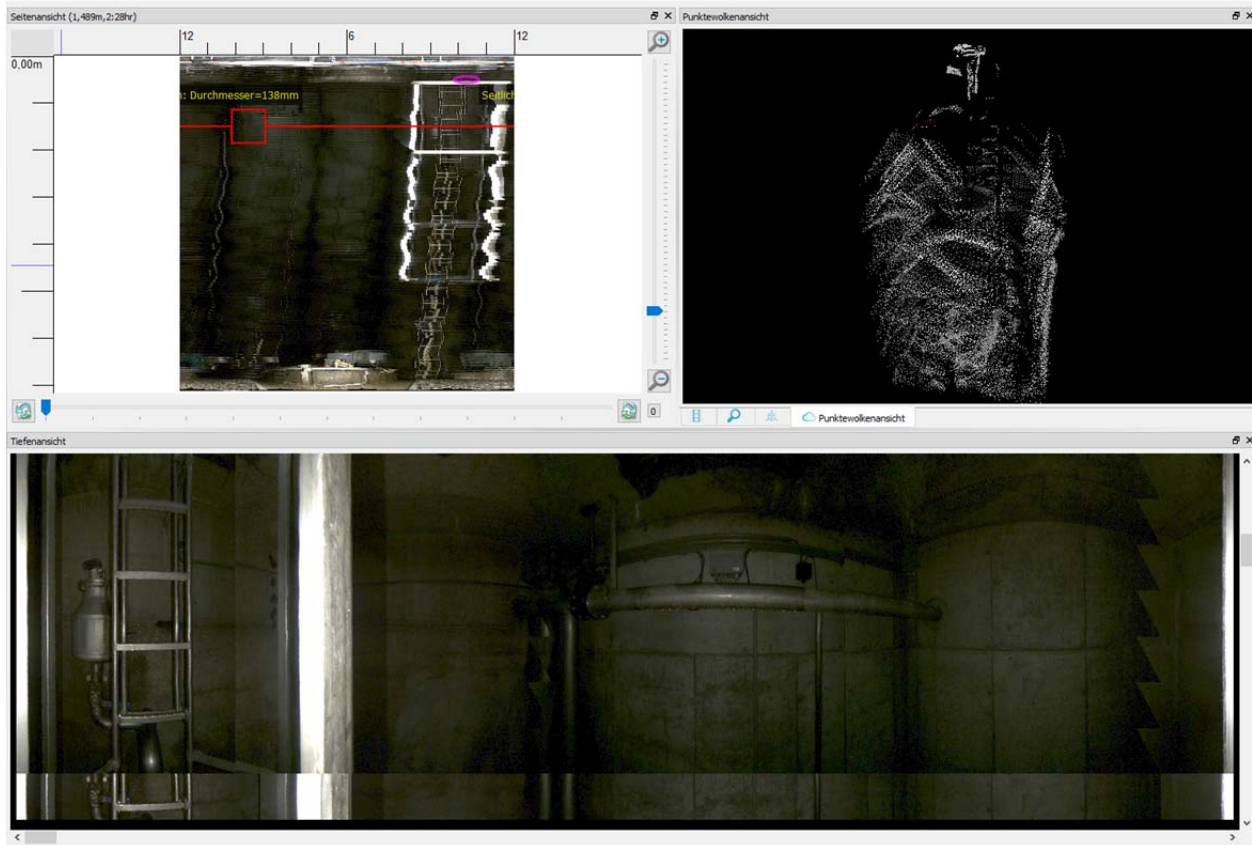
Abbildung 27 zeigt eine Aufnahme in der oberen Hälfte des Schachtes. Es ist ersichtlich, dass die Beleuchtung für die große Schachtdimension nicht ausreichend und die Abwicklung dementsprechend dunkler ist. Die Vermessung und Darstellung durch die Punktwolke ist nicht vollständig, das auf die Schachtgröße als auch die Einbauteile im Schacht zurückzuführen ist.

Abbildung 27: Beispiel einer CleverScan-Aufnahme - Seiten-/Tiefenansicht und Punktwolke des Schachtaufbaus.

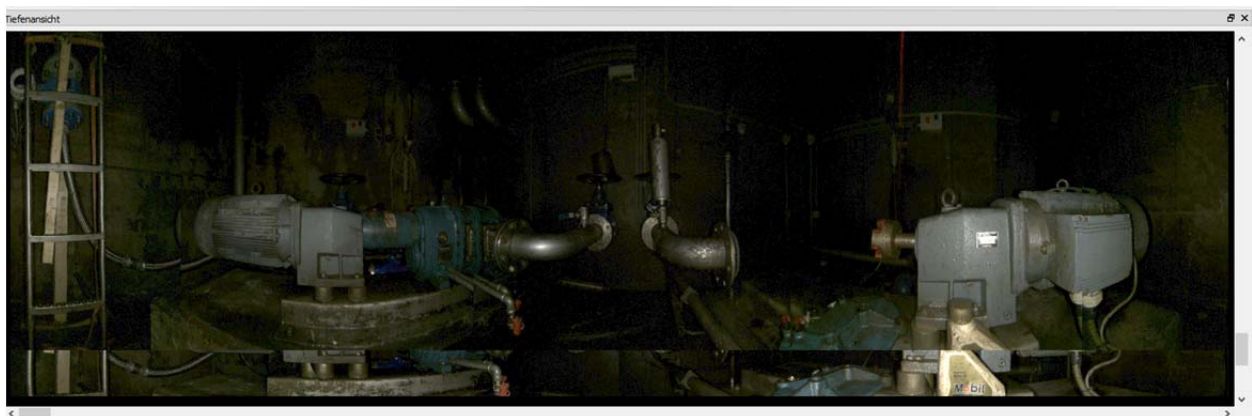
In Abbildung 28 befindet sich der Kamerakopf im unteren Bereich des Schachtbauteiles. Die Abwicklung ist dunkler als in Abbildung 27. In der Tiefenansicht sind die Motoren der Pumpen und die verbindenden Haltungen deutlich erkennbar.

Abbildung 28: Beispiel einer CleverScan-Aufnahme – Tiefenansicht des Maschinenraums mit Motoren der Pumpen.

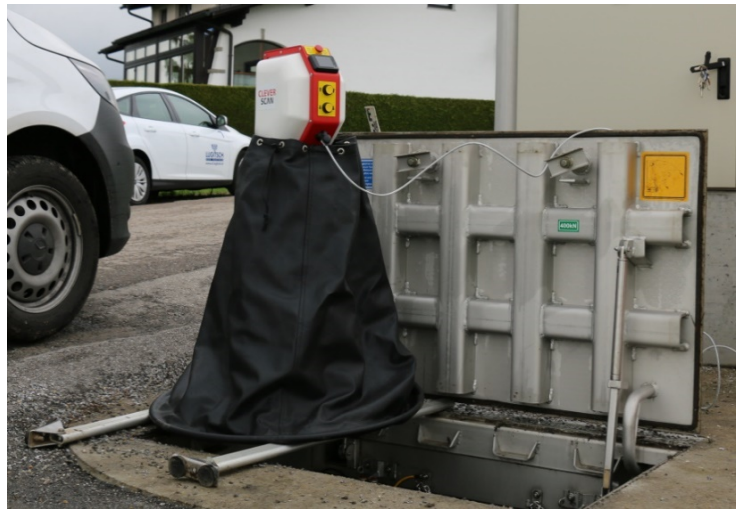
Das Pumpwerk hat eine runde Schachtausführung mit einem Durchmesser von 2 m und eine größere rechteckige Abdeckung. Im Schacht befindet sich ein Gitterrost, weshalb eine mittige Aufstellung der CleverScan nicht möglich war.

Abbildung 29: Aufstellung der CleverScan mit Hilfe von Stangen.

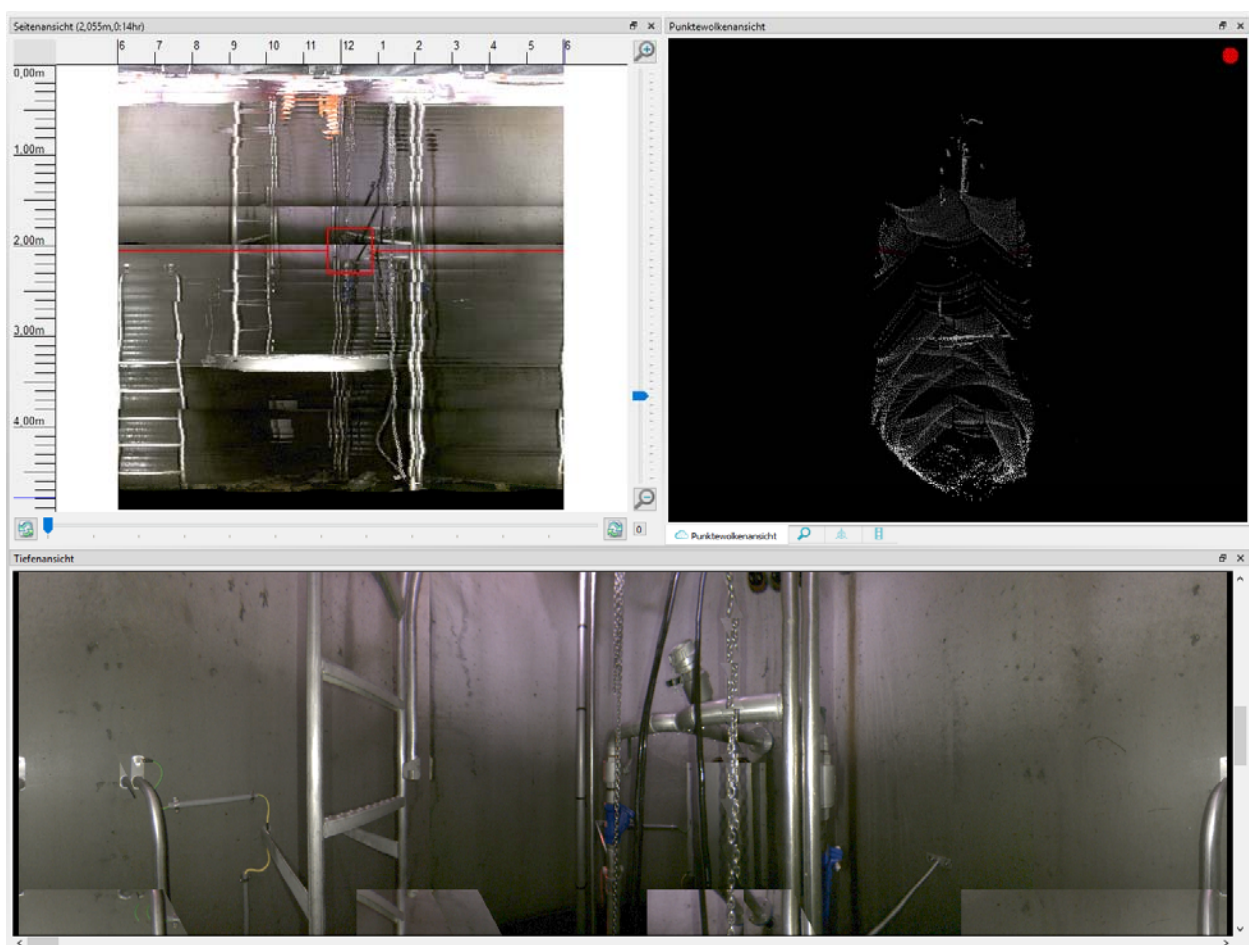
Die Abwicklung in der Seitenansicht im linken oberen Fenster in Abbildung 30, sowie die 3D-Darstellung durch die Punktwolke im rechten oberen Bild werden wie bei anderen Pumpwerken ebenfalls durch die Einbauten beeinflusst.

In der Tiefenansicht im unteren Fenster ist der Schacht durch die Bildqualität und Helligkeit wiederum gut erkennbar. Dies ist auch auf die Sauberkeit des Schachtes in der oberen Hälfte zurückzuführen. Eine Sicht der hinter den Armaturen, Haltungen und anderen Einbauten liegenden Schachtwand ist nicht ersichtlich.

Abbildung 30: Beispiel einer CleverScan-Aufnahme - Seiten-/Tiefenansicht und Punktwolke Schachtaufbau des Schachtaufbaus.

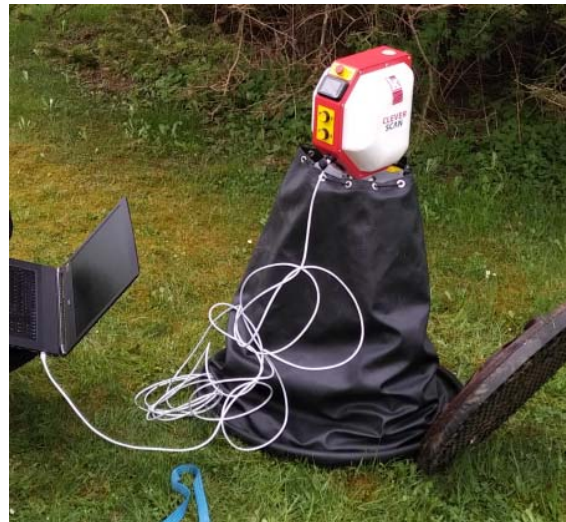
Abbildung 32: CleverScan beim Scanvorgang einer Hauspumpstation mit herkömmlichen Schachtabmessungen.

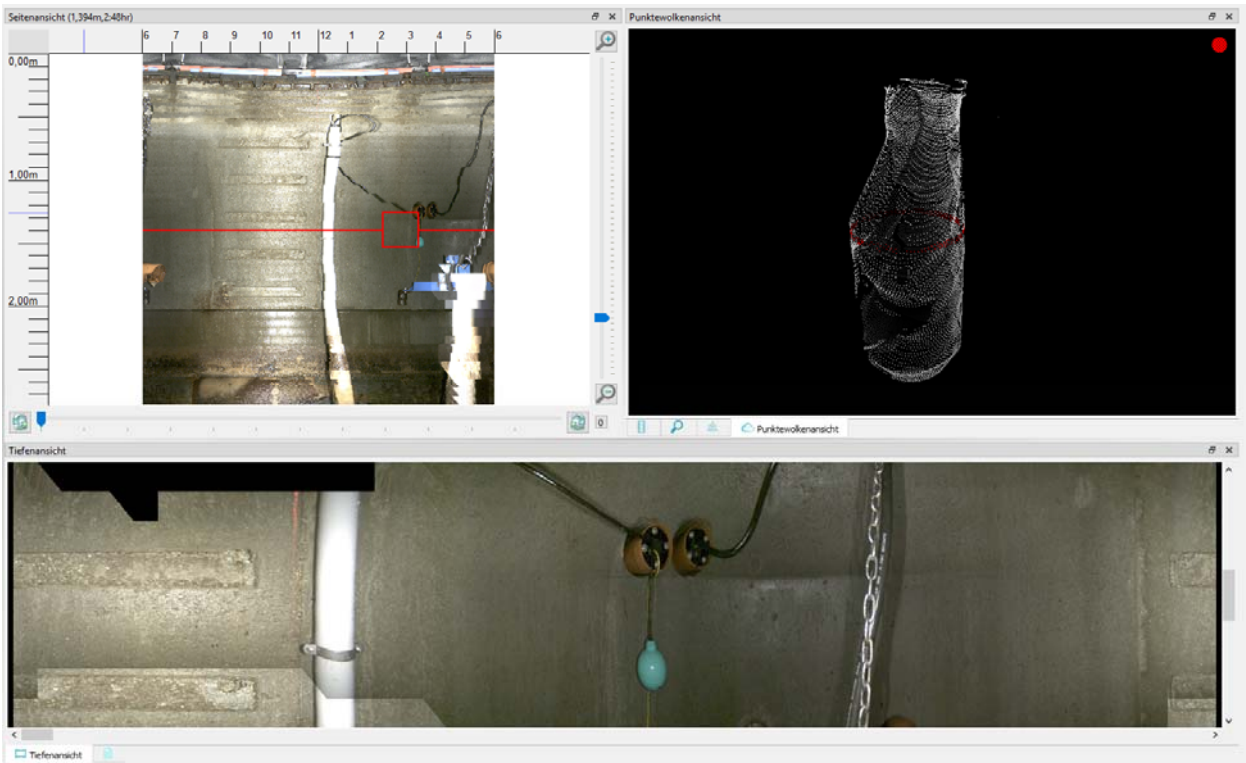
Im Vergleich zu den vorigen Pumpwerken ist in Abbildung 33 ersichtlich, dass die Punktwolke relativ gut dargestellt ist. Lediglich der Bereich, in dem sich die Pumpen bzw. die dazugehörigen Armaturen und Leitungen befinden, ist die 3D-Darstellung nicht vollständig. Die Schachtwand sowie die Kabelanschlüsse sind gut erkennbar.

In der Seitenansicht im linken oberen Fenster ist ersichtlich, dass im Bereich der Leitung die Reflexion vorherrscht und die Bildzusammensetzung erschwert.

Abbildung 33: Beispiel einer CleverScan-Aufnahme - Seiten-/Tiefenansicht und Punktwolke Schachtaufbau einer Hauspumpstation.

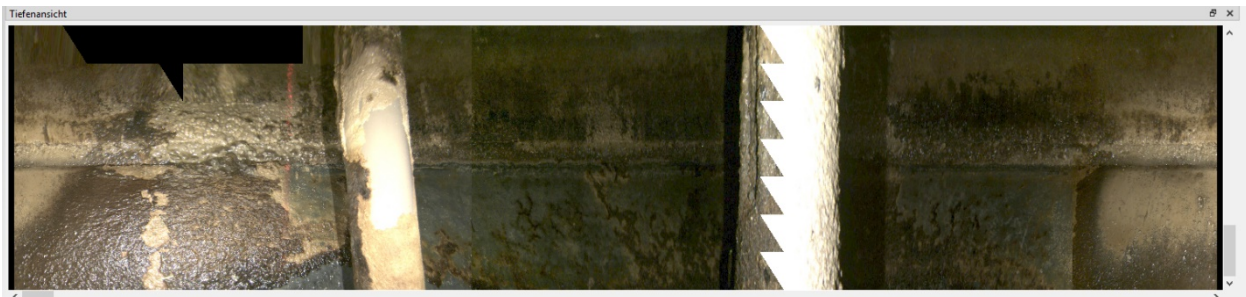
Abbildung 35: Beispiel einer CleverScan-Aufnahme des Pumpensumpfes.

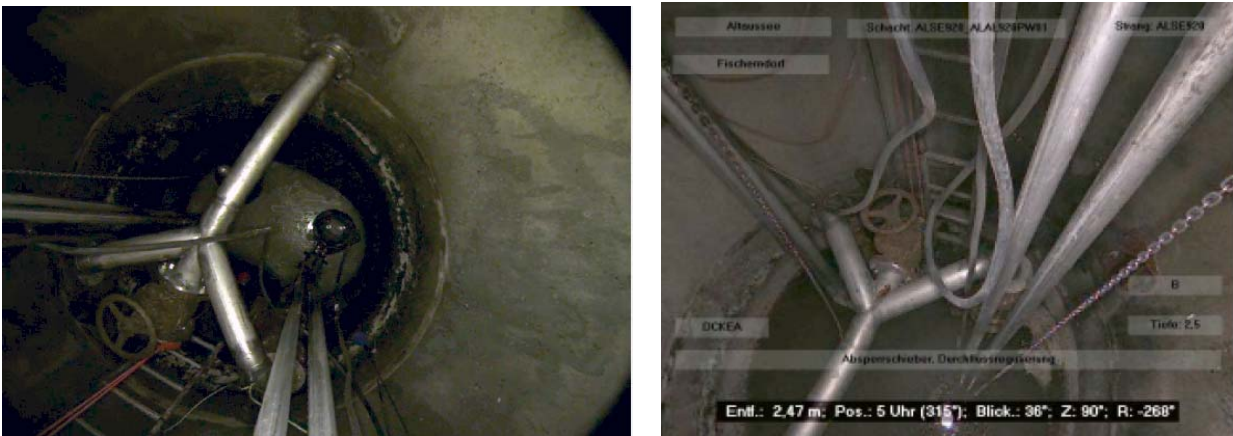
Abbildung 36 bis Abbildung 39 zeigen Beispiele von Schachtaufnahmen beider Geräte bei ähnlichen Positionen. Die Bilder von *CleverScan* sind dunkler, jedoch von der Auflösung her schärfer als die der *Panorama SI*.

Abbildung 36: Aufnahmen von CleverScan (links) und Panorama SI (rechts).

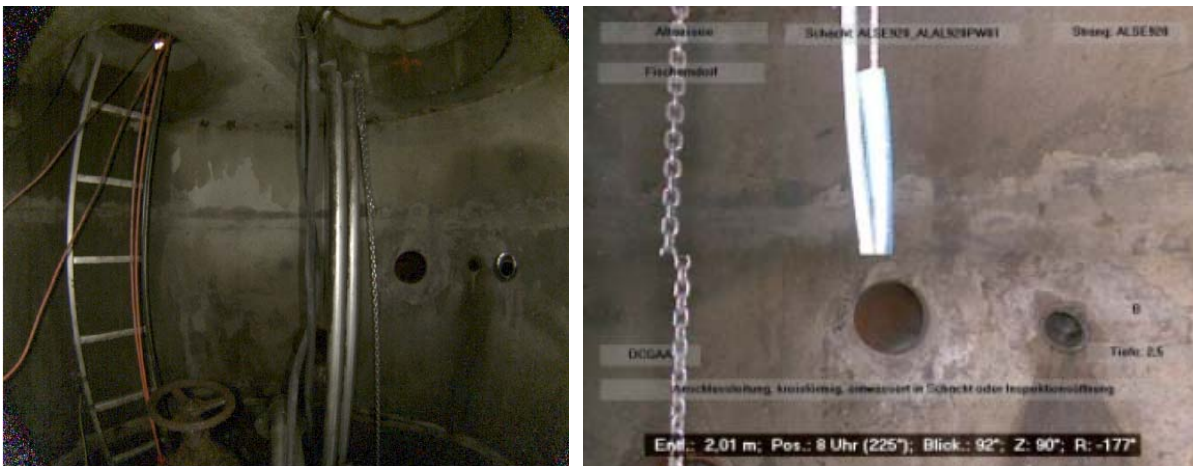
Der Kamerakopf der *CleverScan* in Abbildung 37 befindet sich weiter entfernt als der der *Panorama SI*. Eine Positionierung der *CleverScan* auf der dahinter liegenden Abdeckung würde eine vergrößerte und genauere Aufnahme bewirken.

Abbildung 37: Aufnahmen von CleverScan (links) und Panorama SI (rechts).

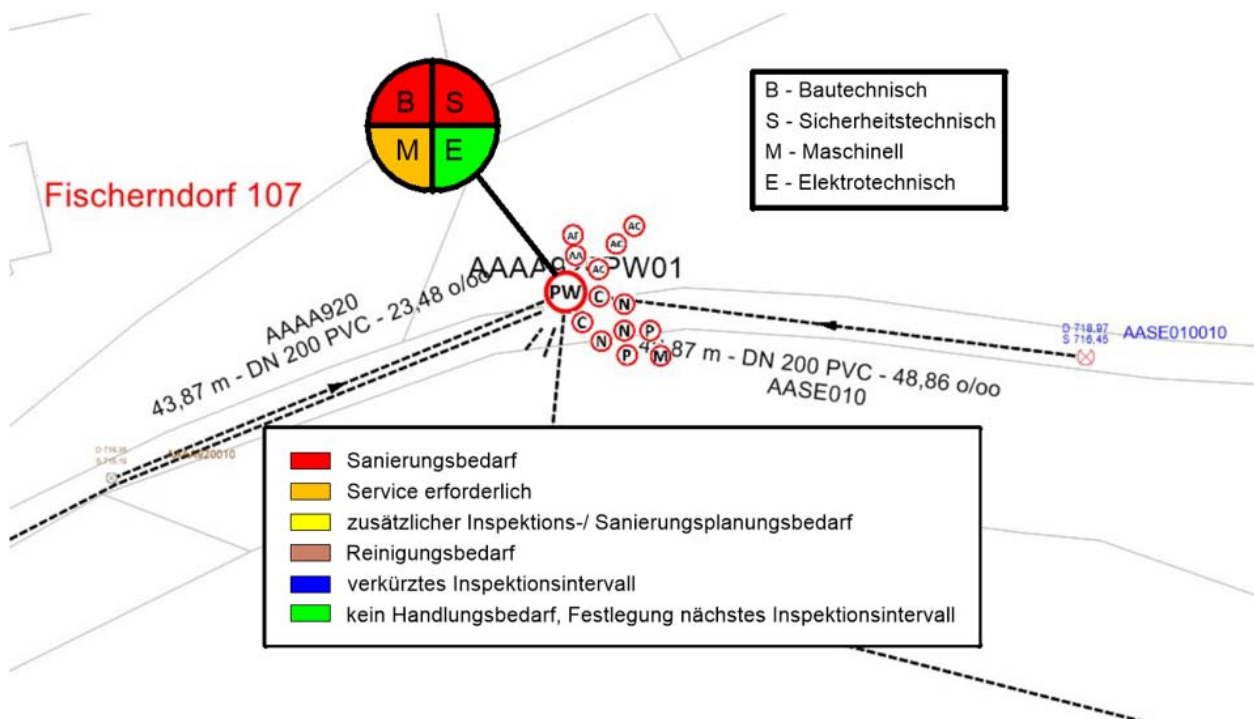
Durch die Anwendung der vorgestellten Software ergeben sich neue Möglichkeiten für die Visualisierung des aktuellen Zustands. In Abbildung 41 ist als Beispiel ein Vorschlag des abgeleiteten Handlungsbedarfs aus der elektronischen Zustandserfassung der Software für die Darstellung im Lageplan dargestellt.

Abbildung 41: Planliche Darstellung des abgeleiteten Handlungsbedarfs – z.B. Pumpwerk Altaussee Nord (WV Ausseerland).
